過電流による製品の損傷について

事象 過電流によるリレー部損傷(図 1 及び図 2)

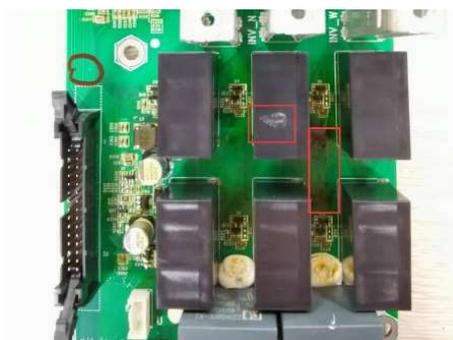
過程 負荷への電源供給の際、U 相 W 相の電流が O 相に流れ込む

結果 O 相に流れ込む電流が過電流となり、リレー部を損傷する

図 1 リレー部損傷(赤枠内)

原因は O 相への過電流です。O 相への過電流を防ぐには CT センサの正しい設置が必要不可欠です。CT を正しく設置できない主な原因は CT の故障(CT の落下にもお気を付けてください)や、クランプの閉じ方、ケーブルの接触不良、向きが逆、などが考えられます。

① CT 取付エラーの発報

ファームウェアバージョン DSP:1.23 以降より実装。

② 試運転前のファームウェアバージョンアップ

試運転前にファームウェアバージョンアップを施すことにより

この事象の発生を防止。

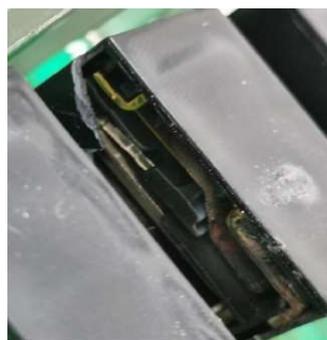
図 2 メタルドーム内部
